NGHIÊN CỨU BIỆN PHÁP THAY THẾ CÁC CỌC BÊ TÔNG BỊ HƯ HỎNG TẠI TUYẾN KÈ TẦM XÁ, SÔNG HỒNG

RESEARCH METHOD OF REPLACING BROKEN REINFORCED CONCRETE PILES AT THE TAM XA EMBANKMENT, HONG RIVER

LÊ THỊ HƯƠNG GIANG

Khoa Công trình, Trường Đại học Hàng hải Việt Nam

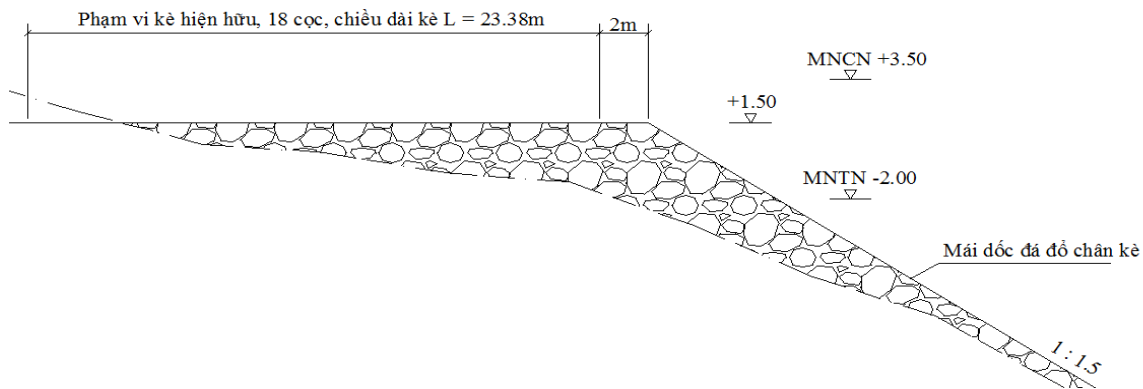
Hình 2. Mặt cắt dọc kè KT10+11

Qua diễn biến của dòng chảy, ảnh hưởng của lũ sau nhiều năm chưa được duy tu nên đến nay cụm kè KT10+11, KT1, KT2 đã bị hư hại, cần duy tu, củng cố lại.

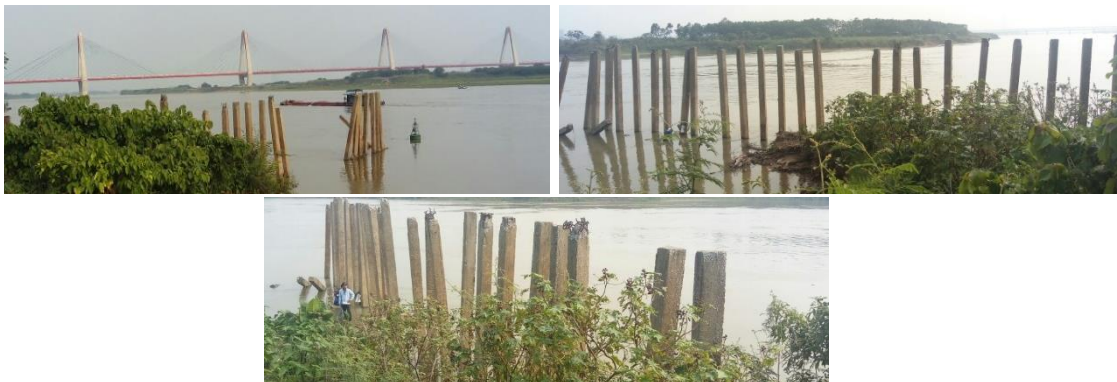
- + Kè KT10+11 có 05 cọc bị nghiêng và thiếu 01 cọc (đổ chìm xuống đáy);
 - + Kè KT1 có 07 cọc bị nghiêng và thiếu 01 cọc (đổ chìm xuống đáy);
 - + Kè KT2 có 04 cọc bị nghiêng và thiếu 05 cọc (đổ chìm xuống đáy).
- Ngoài ra một số cọc đã bị gãy và nứt vỡ cần khảo sát chi tiết thêm.

Hình 5. Hình ảnh các cọc BTCT tại các cụm kè KT10+11, KT1, KT2 thuộc tuyến kè Tầm Xá

- + Sự đâm va của các phương tiện thủy tham gia lưu thông trên tuyến luồng;
- + Ảnh hưởng của dòng chảy, lũ;
- + Hiện tượng xói cục bộ tại đầu kè, sự sụt lún của nền đất;
- + Việc khai thác cát trên sông Hồng như báo chí phản ánh cũng có thể là một nguyên nhân gây ra sự không ổn định hai bờ sông nói chung và tuyến kè Tầm Xá nói riêng, điều này xảy ra là do việc khai thác cát sẽ để lại các hố sâu làm đổi hướng dòng chảy dưới đáy sông và tạo ra các xoáy nước;

Sự hư hỏng, thất lạc của các cọc nếu không được xử lý sẽ ảnh hưởng đến sự ổn định chung của tuyến kè. Bài báo đề xuất phương án nhỏ thay thế các cọc hư hỏng, nghiêng, gãy và đóng bù mới các cọc đã nhỏ hoặc thất lạc. Các cọc bị nghiêng nếu còn tốt có thể tận dụng lại.

- Sử dụng cần cẩu đặt trên Ponton để thi công nhổ cọc.
- Sau khi cáp được buộc chặt, cho cần cẩu nhích dần và đặc biệt tránh vào tải đột ngột có thể gây đứt cáp nguy hiểm trong quá trình thi công.
- Sau khi thấy cọc đã chuyển vị thì từ từ rút dần cọc lên. Khi thấy cọc lên được khoảng 2m thì hạ dây cần, chuyển dần vị trí buộc xuống sâu hơn để giảm mômen uốn để gãy cọc.
- Cứ như vậy cho đến khi kéo hoàn toàn cọc lên khỏi mặt đất.

Sử dụng thiết bị đóng cọc đặt trên sà lan, cọc mới được đặt vào đúng vị trí. Cọc được hạ bằng lực xung kích của búa. Cọc bê tông cốt thép có chiều dài 16m, tiết diện 30x30cm. Cọc được đóng xuống đến khi cao độ đầu cọc ngang bằng với các cọc còn lại theo như thiết kế ban đầu.

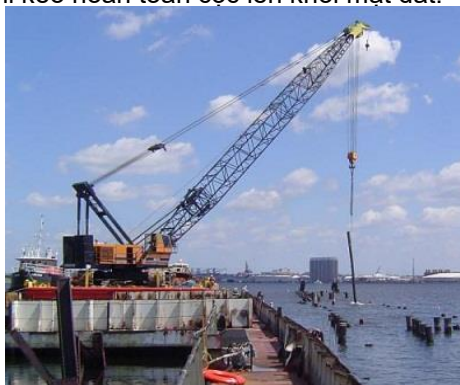
Hình 3. Hình ảnh nhổ cọc bằng cần cẩu đặt trên ponton [5]
