THỰC TRẠNG DÒNG CHẢY XIẾT VÀ ĐỀ XUẤT MỘT SỐ BIỆN PHÁP PHÒNG TRÁNH TẠI MỘT SỐ BÃI TẮM TẠI THÀNH PHỐ HẢI PHÒNG

THE RIP CURRENT STATUS AND PROPOSES SOLUTIONS TO MITIGATE ITS IMPACT ON SOME BEACHES OF HAI PHONG CITY

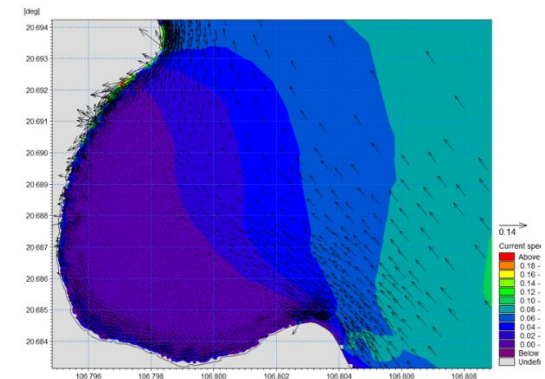
Hình 7. Trường dòng chảy xiết tháng 5 pha triều lên

Với tính toán tương tự dòng chảy xiết tại bãi tắm Khu II vào các tháng 5, 6, 7, 8 và 9. Theo đó, dòng chảy xiết xuất hiện trong từng trường hợp cụ thể như khi triều lên, khi triều xuống, một số kết quả tính toán dòng chảy xiết vào các tháng 5, 6, 7, 8 và 9 được minh họa trên các Hình 7, 8, 9, 10 và Hình 11.

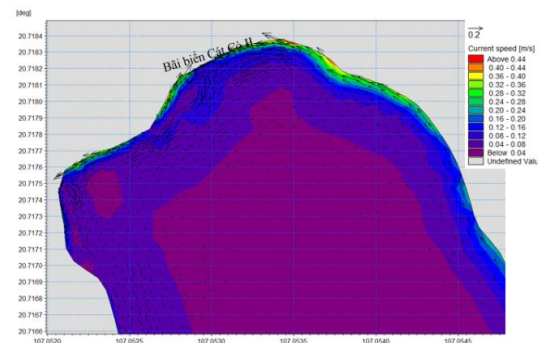
Hình 13. Dòng chảy xiết thời điểm đỉnh triều khi triều đang lên

Trong giai đoạn đỉnh của kỳ triều cường, mặc dù trường sóng nhỏ nhưng dòng ven bờ có thể đạt đến 0,45m/s và hình thành dòng tách bờ khu vực giữa bãi với tốc độ có thể đạt 0,34m/s (Hình 13).

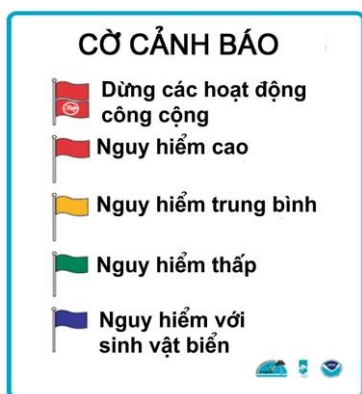
Hình 21. Bảng cảnh báo mức độ nguy hiểm trên bãi biển (mức độ nguy hiểm tăng từ mà xanh đến đỏ)

(2)- Xây dựng các biển báo và hướng dẫn: Xây dựng các biển cảnh báo, hướng dẫn cách nhận biết và thoát khỏi dòng chảy xiết (Hình 21 và Hình 22) của từng bãi tắm đặt tại các vị trí trọng yếu có nhiều khách tham quan và dân địa phương.

Các Hình: 16, 17, 18, 19, 20, 21 và 22 sẽ được in và cắm tại bãi tắm để du khách và người tắm biển có thể quan sát được.

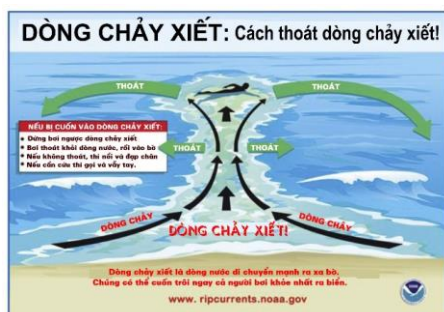
Hình 22. Hướng dẫn thoát khỏi dòng chảy xiết
